INFORME FINAL DE OBRA

VELÓDROMO MARTIN EMILIO COCHISE - MEDELLÍN CALLE 47D # 75 - 262

DIRIGIDO A: CORPORACIÓN CORALES DARIO NARANJO DIRECTOR DE OBRA

MEDELLÍN, COLOMBIA AGOSTO 2021

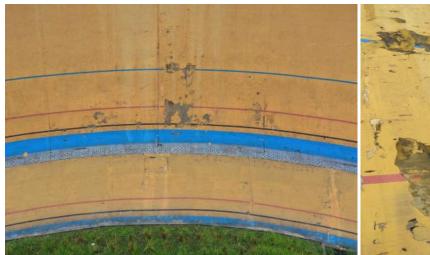
En la pista se evidencia diferentes lesiones mecánicas y físicas como desprendimientos del revestimiento y erosiones debido a esfuerzos e impactos mecánicos, al desgaste por uso y a la falta de mantenimiento de la superficie. También se observa desprendimiento del material de juntas.

Foto 4. Desprendimiento del revestimiento

Foto 5. Desprendimiento

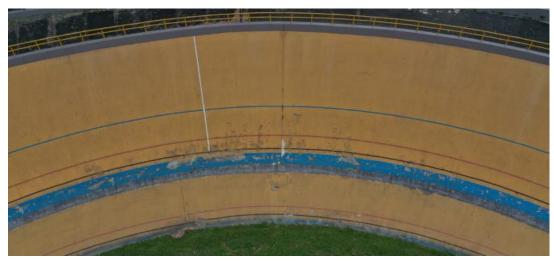
Foto 6. Desprendimiento del revestimiento

Foto 7. Desprendimiento sistema de juntas

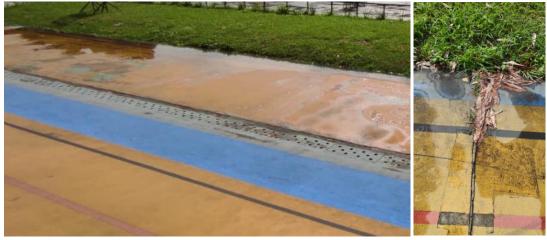
Se observan encharcamientos en la zona de calentamiento, los cuales generan desprendimiento del material y generación de organismo vegetales en las juntas debido a la constante humedad.

Foto 8. Encharcamientos en la pista

Foto 9. Organismos vegetales

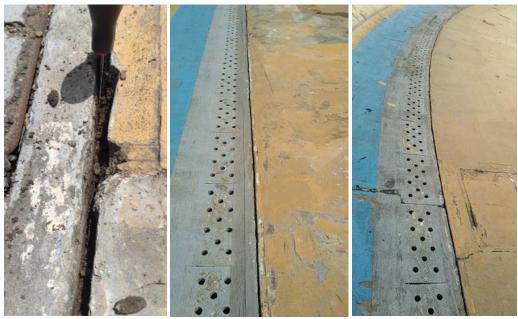
Foto 14. Junta cárcamo

Foto 15. Junta cárcamo limpia

Foto 16. Junta cárcamo limpia

1. Remoción de sello y backer rod existente en junta de los cárcamos. Limpieza de juntas.

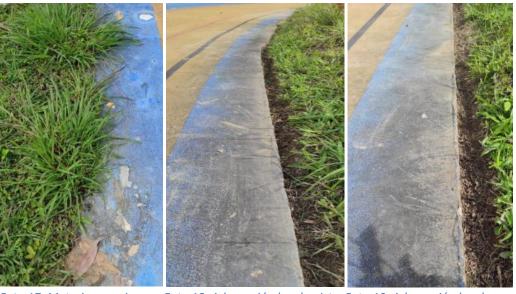
Foto 17. Materia organica

Foto 18. Adecuación borde pista Foto 19. Adecuación borde

2. Retiro de materia orgánica alrededor de la pista para despejar el área a intervenir.

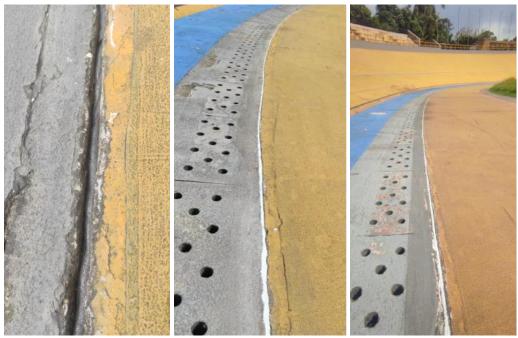
Foto 20. Colocación backer rod Foto 21. Sello de poliuretano Foto 22. Sello de poliuretano

3. Instalación de backer rod y sello de poliuretano.

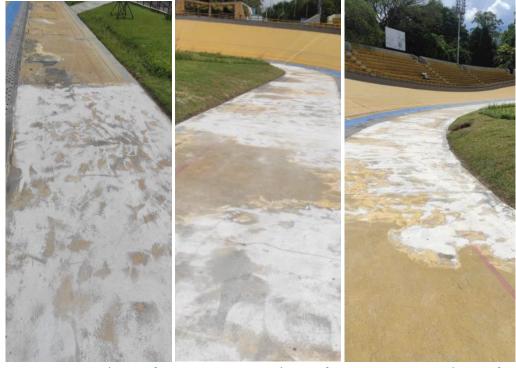
Foto 23. Preparación superficie Foto 24. Preparación superficie Foto 25. Preparación superficie

4. Preparación de la superficie en zona de calentamiento a través de medios mecánicos.

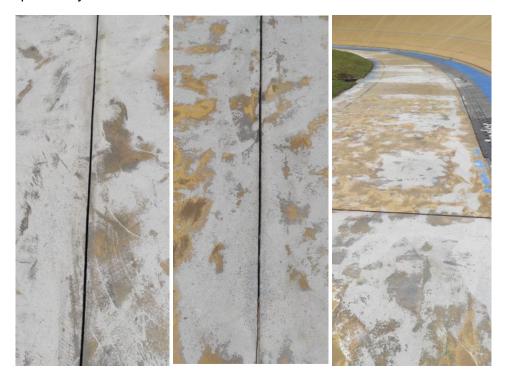
Foto 26. Limpieza de junta Foto 27. Limpieza de junta 28. Limpieza de junta

5. Remoción de sello y backer rod existente en las juntas de la zona de calentamiento. Limpieza de juntas.

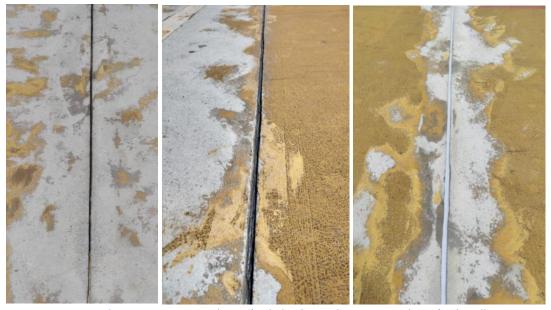
Foto 29. Limpieza de junta Foto 30. Colocación de backer rod Foto 31. Aplicación de sello

6. Limpieza de juntas, colocación de backer rod y sello de poliuretano en juntas de la zona de calentamiento.

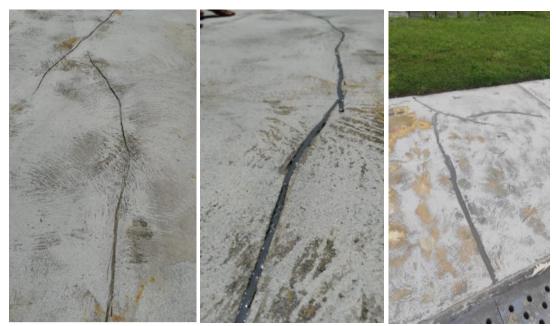
Foto 32. Sangrado discontinuidades Foto 33. Aplicación sello

Foto 34. Aplicación sello

7. Reparación de grietas y fisuras. Se realiza sangrado de las discontinuidades para continuar con la aplicación del sello.

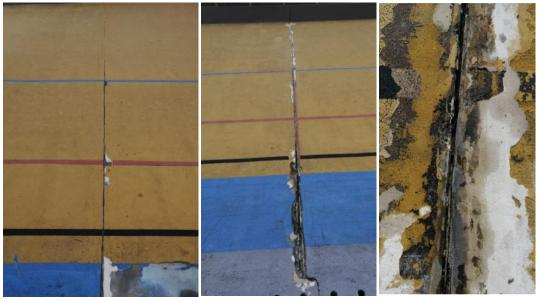
Foto 35. Junta zona de competencia Foto 36. Retiro de sello

Foto 37. Retiro se sello

8. Retiro de backer rod y sello en juntas de zona de competencia.

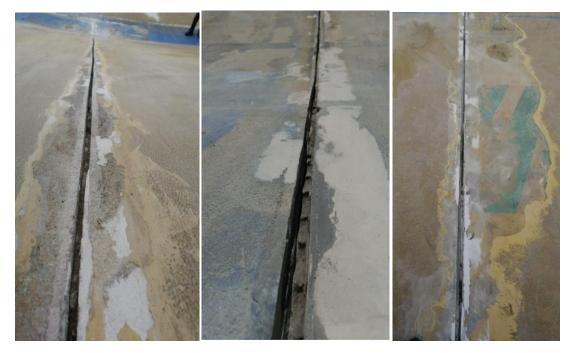
Foto 38. Retiro de sello

Foto 39. Limpieza de la junta

Foto 40. Aplicación de sello

9. Limpieza de juntas en área de competencia.

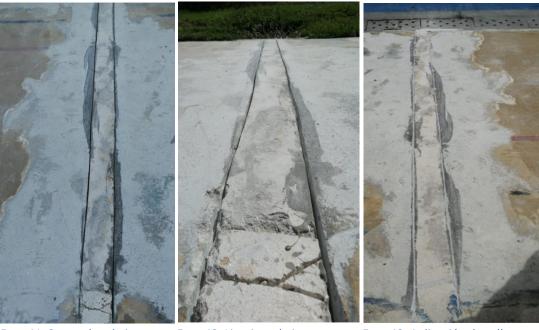
Foto 41. Sangradao de junta

Foto 42. Limpieza de junta

Foto 43. Aplicación de sello

10. Se continúa reparando grietas y fisuras. Se realiza sangrado de las discontinuidades y se procede a aplicar el sello.

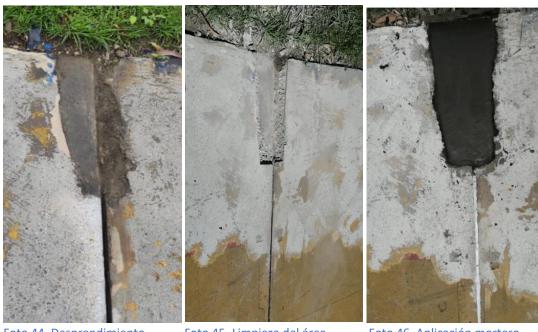
Foto 44. Desprendimiento

Foto 45. Limpieza del área

Foto 46. Aplicación mortero

11. Reparación de oquedades. Limpieza y adecuación de la oquedad, se procede con aplicación de mortero de reparación.

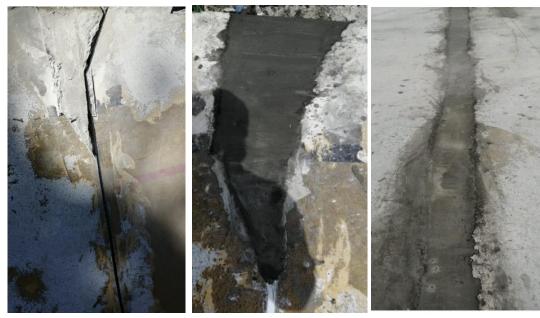
Foto 47. Limpieza del área

Foto 48. Aplicación mortero

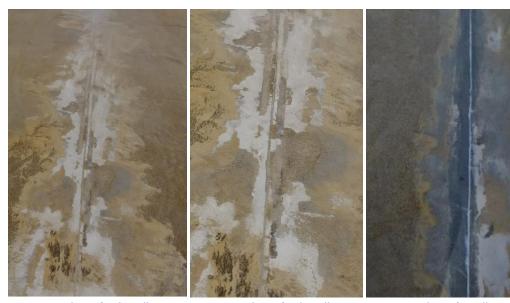
Foto 52. Aplicación de sello

Foto 53. Aplicación de sello

Foto 54. Aplicación sello

13. Aplicación sello en juntas zona de competencia.

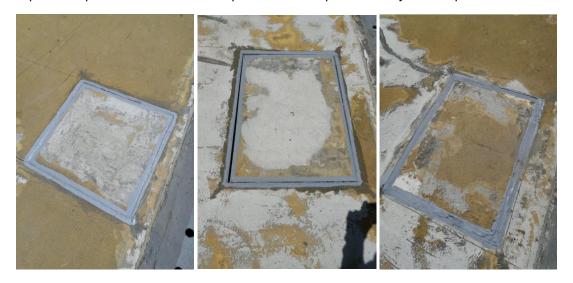
Foto 55. Aplicación anticorrosivo Foto 56. Aplicación anticorrosivo Foto 57. Aplicación anticorrosivo

14. Aplicación pintura anticorrosiva en perimetro de tapas de las cajas de inspeción.

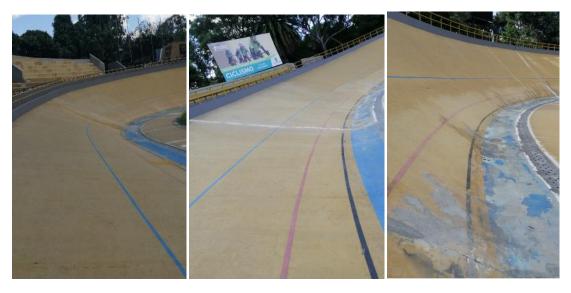
Foto 58. Preparación superficie

Foto 59. Preparación superficie

Foto 60. Preparación superficie

15. Preparacion y limpieza de la superficie zona de competencia. Se realiza limpieza y se lija la supercficie para mejorar la adhesion del sustrato con el material a aplicar.

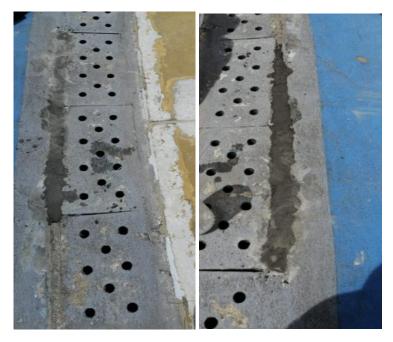
Foto 60. Reparación

Foto 61. Reparación

16. Reparaciones en los carcamos. Se aplica mortero de reparación en las oquedades de los carcamos.

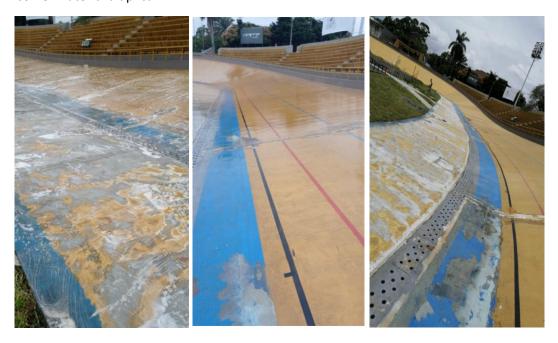
Foto 62. Lavado de superficie

Foto 63. Lavado de superficie

Foto 64. Superficie limpia

17. Lavado de superficie. Se realiza un lavado general de la terraza con detergente ecoamigable para evitar la presencia de microparticulas contaminates que puedan generar reacciones quimicas en el sistema a aplicar. Se lija la supercficie para mejorar la adhesion del sustrato con el material a aplicar.

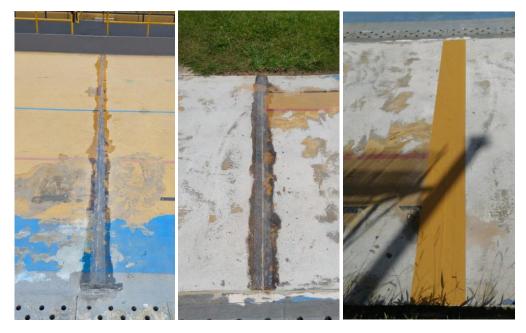
Foto 65. Malla de poliester

Foto 66. Malla de poliester

Foto 67. Aplicación acabado

18. Se aplica imprimante en las juntas, se coloca malla de poliester para reforzarlas y se aplica una capa de acabado.

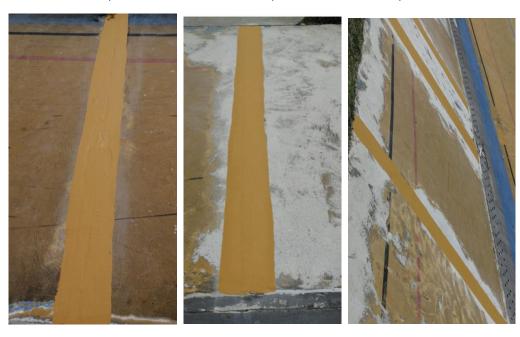
Foto 68. Aplicación acabado

Foto 69. Aplicación acabado Foto 70. Aplicación acabado

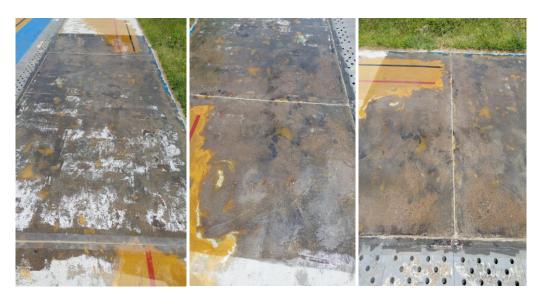
Foto 71. Aplicación imprimante Foto 72. Aplicación imprimante Foto 73. Aplicación imprimante

19. Aplicación de imprimante. Se realiza la aplicación del imprimante para mejorar la adherencia de material a aplicar y sellar la porosidad del sustrato.

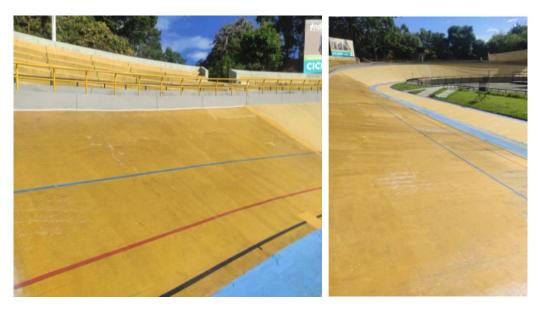
Foto 74. Aplicación imprimante

Foto 75. Aplicación imprimante

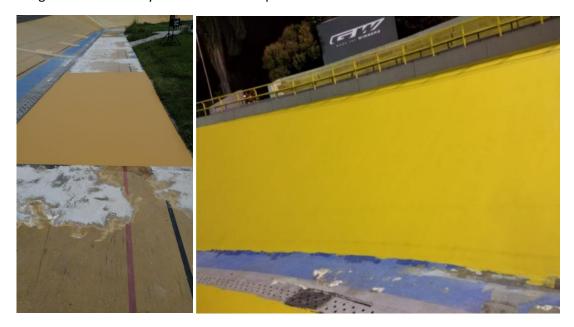
Foto 76. Aplicación acabado

Foto 77. Aplicación acabado

20. Aplicación de Streetbond 150 AL Marigold. Se aplica color tono Marigold en zona de calentamiento y competencia. El Streetbond 150 tiene un balance de propiedades que aseguran la adhesión y el movimiento en pavimento

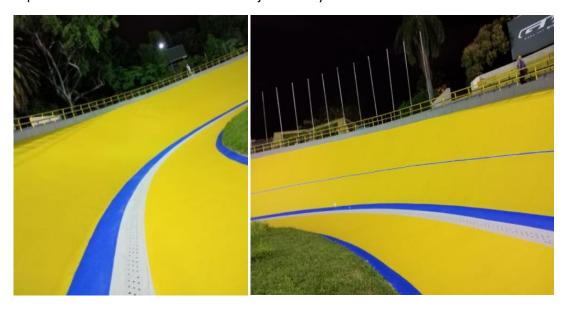
Foto 78. Aplicación acabado

Foto 79. Aplicación acabado

21. Aplicación de Streetbond 150 AL en franjas azules y en carcamos.

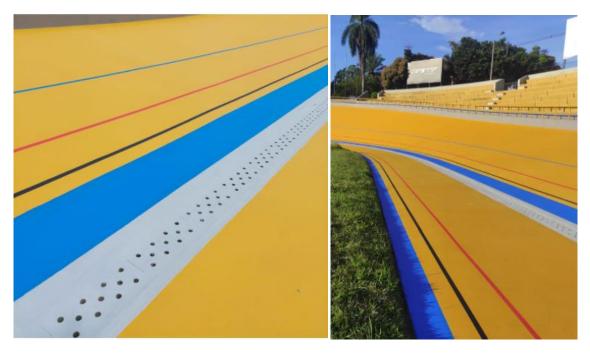
Foto 80. Demarcación lineas

Foto 81. Demarcación lineas

22. Demarcación de la superficie. Se demarcan las lineas rojas, negras y azules de la pista.

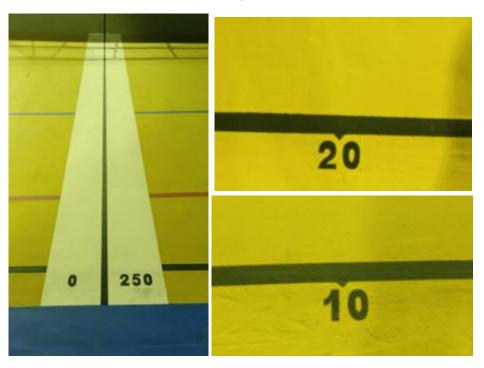
Foto 82. Demarcación números

Foto 83. Demarcanción números

23. Demarcación de numeración de la pista.
