IMPERMEABILIZADO DE SOLARIUM CENTRO  
VACACIONAL PRESENTE SANTA MARTA  
DICIEMBRE 2020

# PROYECTO: NEODUR FT CLEAR CON ESFERAS ANTIDESLIZANTES

PROYECTO: IMPERMEABILIZADO DE SOLARIUM CENTRO VACACIONAL  
PRESENTE SANTA MARTA

OBRA EJECUTADA POR: IMPERMEABILIZADOS Y REVESTIMIENTOS  
CONSOLIDADOS S.A.S. (IRC).

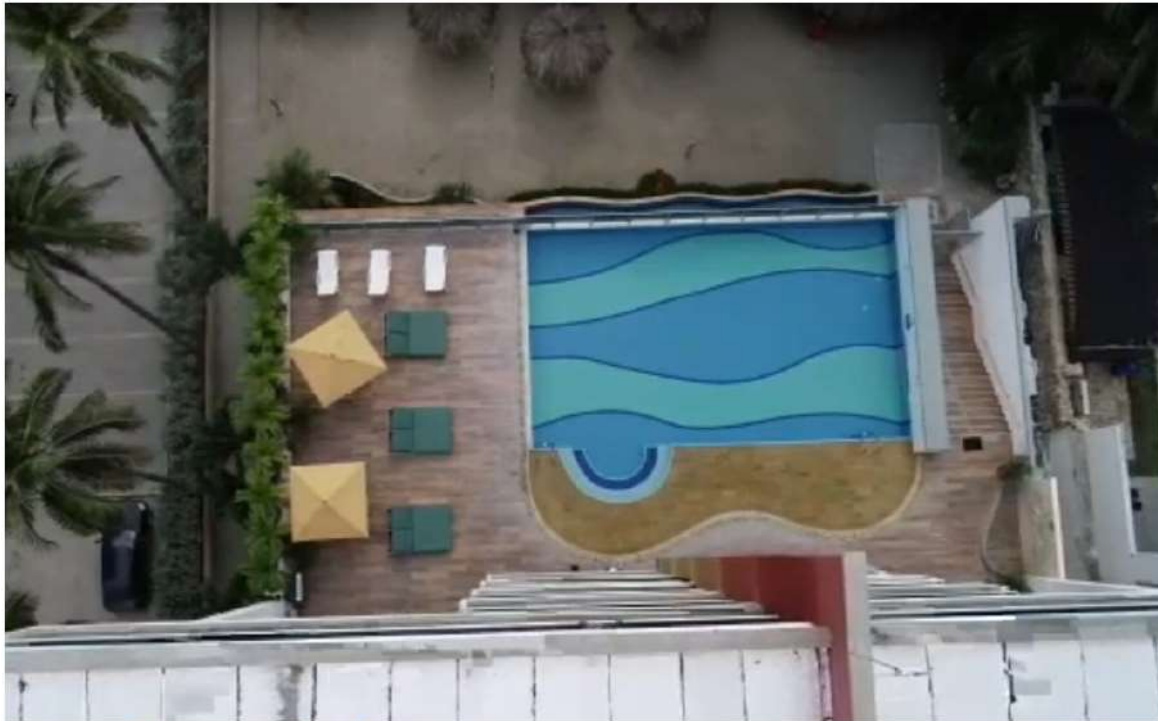
Fotografía aérea Centro Vacacional Santa Marta.

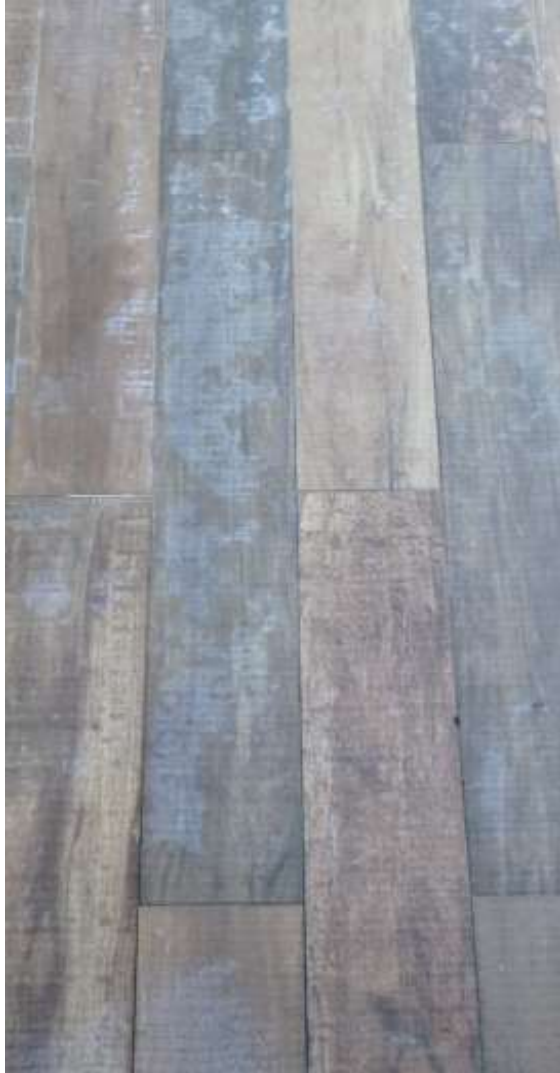
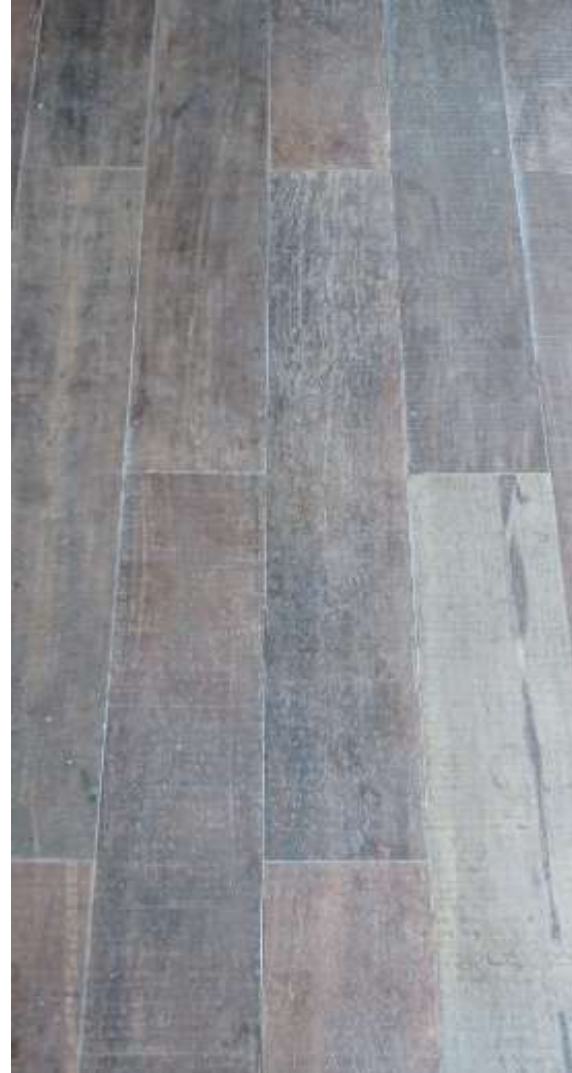
Se encontraron discontinuidades, manchas y decoloraciones en los elementos unitarios y el emboquillado presenta deterioro en algunas piezas.

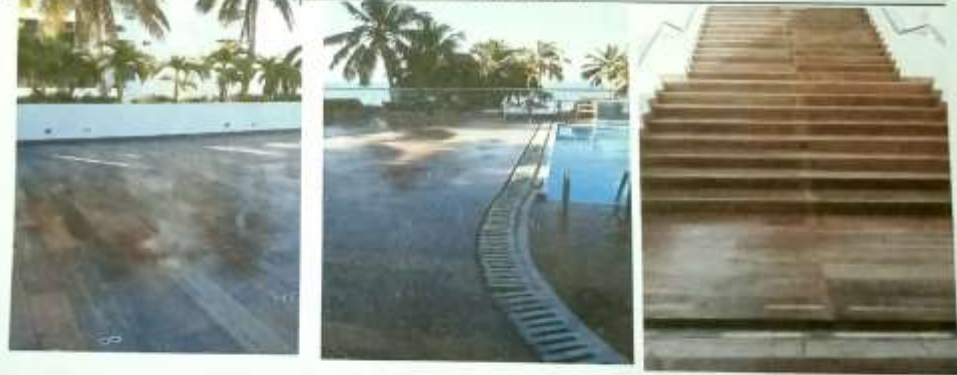
Item	Nombre	Empresa	Teléfono	Firma
1	JAIRO GIRALDO	FONDO DE EMPLEADOS ALMACENES ÉRITO	3716274096	<i>Jairo Giraldo</i>
2	MARLON ORTIZ	IRC SAS	309533591290	<i>M. Ortiz</i>
<b>3. ORDEN DEL DÍA</b>				
ENTREGA DE IMPERMEABILIZADO				
<b>DESARROLLO DEL COMITÉ</b>				
El día 18 de diciembre de 2020 se realizó acta de entrega de la obra restauración e impermeabilización solarium.				
Intervención solarium: 170m2				
Intervención escaleras: 50m2				
<b>4. PRÓXIMA REUNIÓN (Si aplica)</b>				
Lugar: Fecha: Hora:				
<b>5. REGISTRO FOTOGRÁFICO (Si aplica)</b>

- Se recomienda no lavar con manguera las proximas 48 horas.
- Se recomienda dejar secar 24 horas.
- En caso se realizara revision de impermeabilizado
