INFORME  
PINTURA CELDAS DE ESTACIONAMIENTO MOVILIDAD REDUCIDA  
BANCOLOMBIA DIRECCIÓN GENERAL  
2021

PROYECTO: PINTURA CELDAS DE ESTACIONAMIENTO MOVILIDAD REDUCIDA

OBRA EJECUTADA POR: IMPERMEABILIZADOS Y REVESTIMIENTOS CONSOLIDADOS S.A.S. (IRC).

MEDELLIN, ANTIOQUIA.

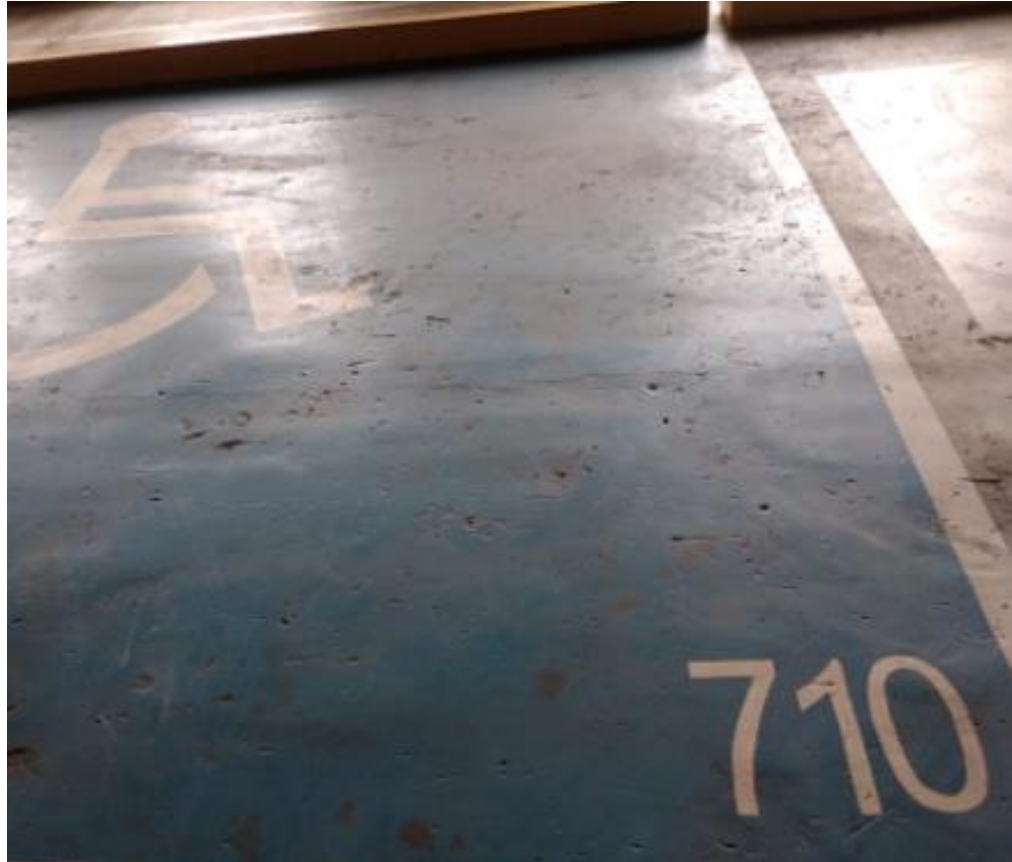
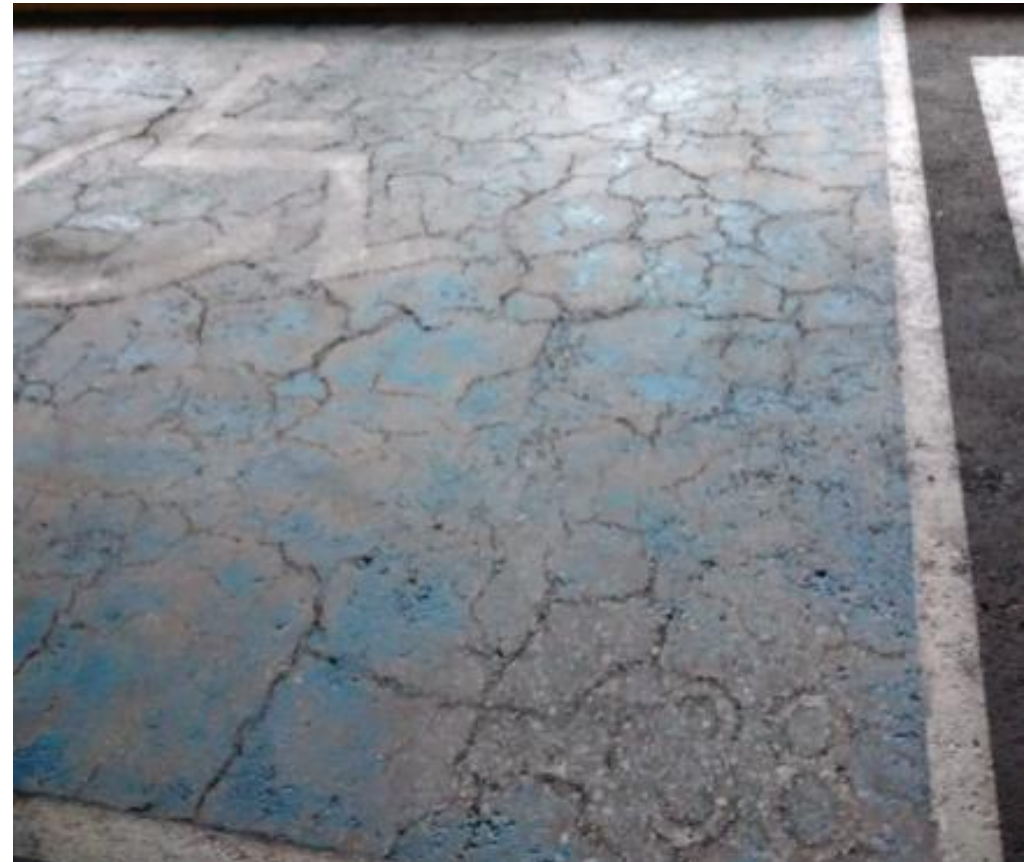
# INFORMACIÓN GENERAL

- Ubicación: Parquaderos Bancolombia Dirección General
- Cantidad de celdas: 24
- Se identifican celdas en asfalto y en concreto.

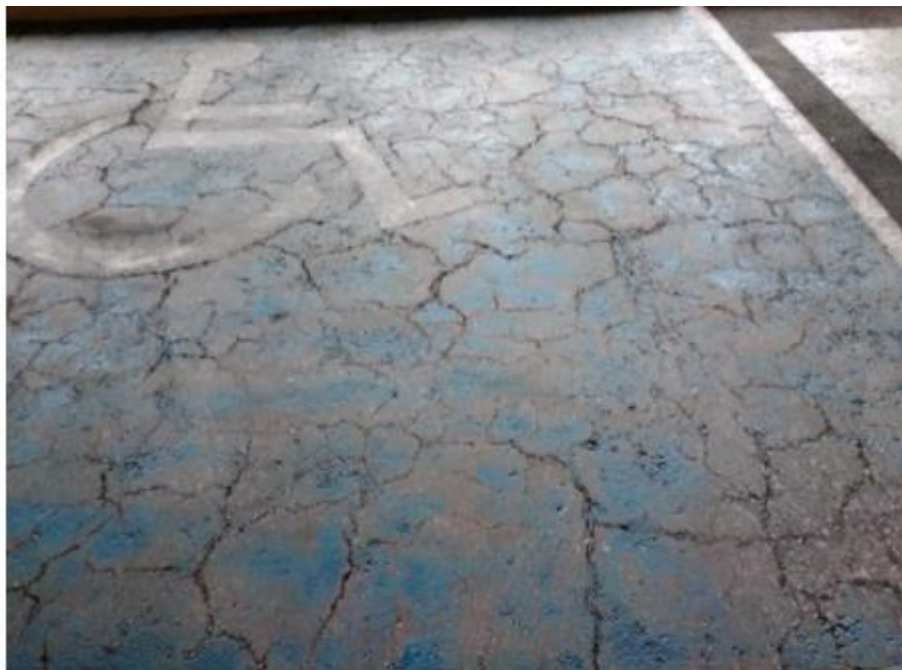
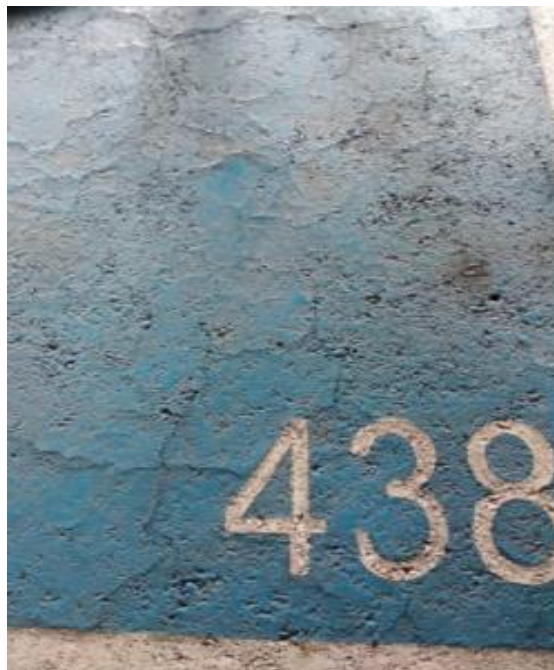
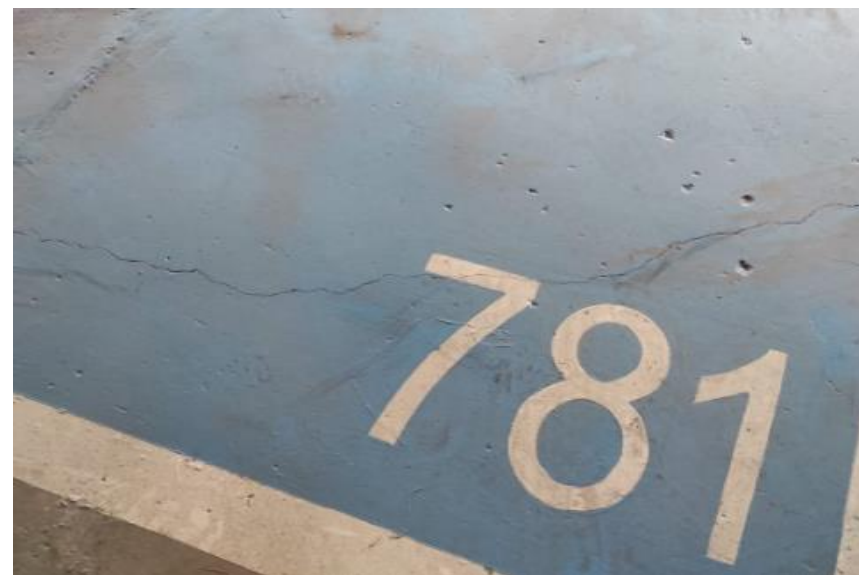
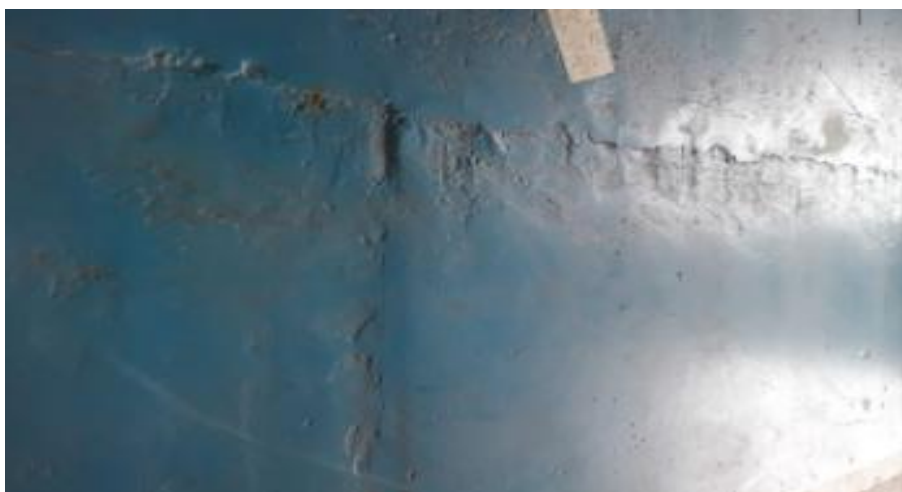
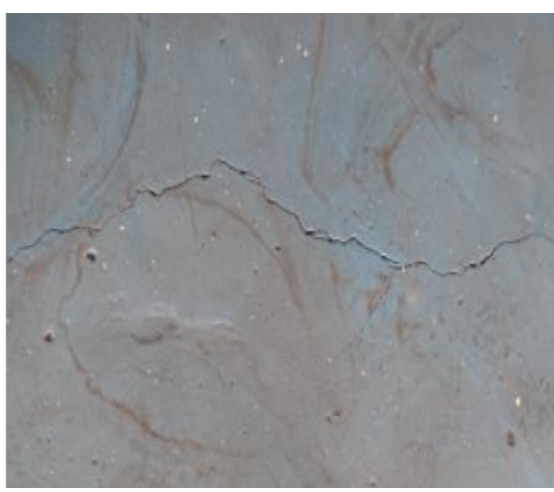
Se identifica lesiones de tipo físicas con características erosivas como oquedades. Las celdas presentan discontinuidades como grietas y fisuras.

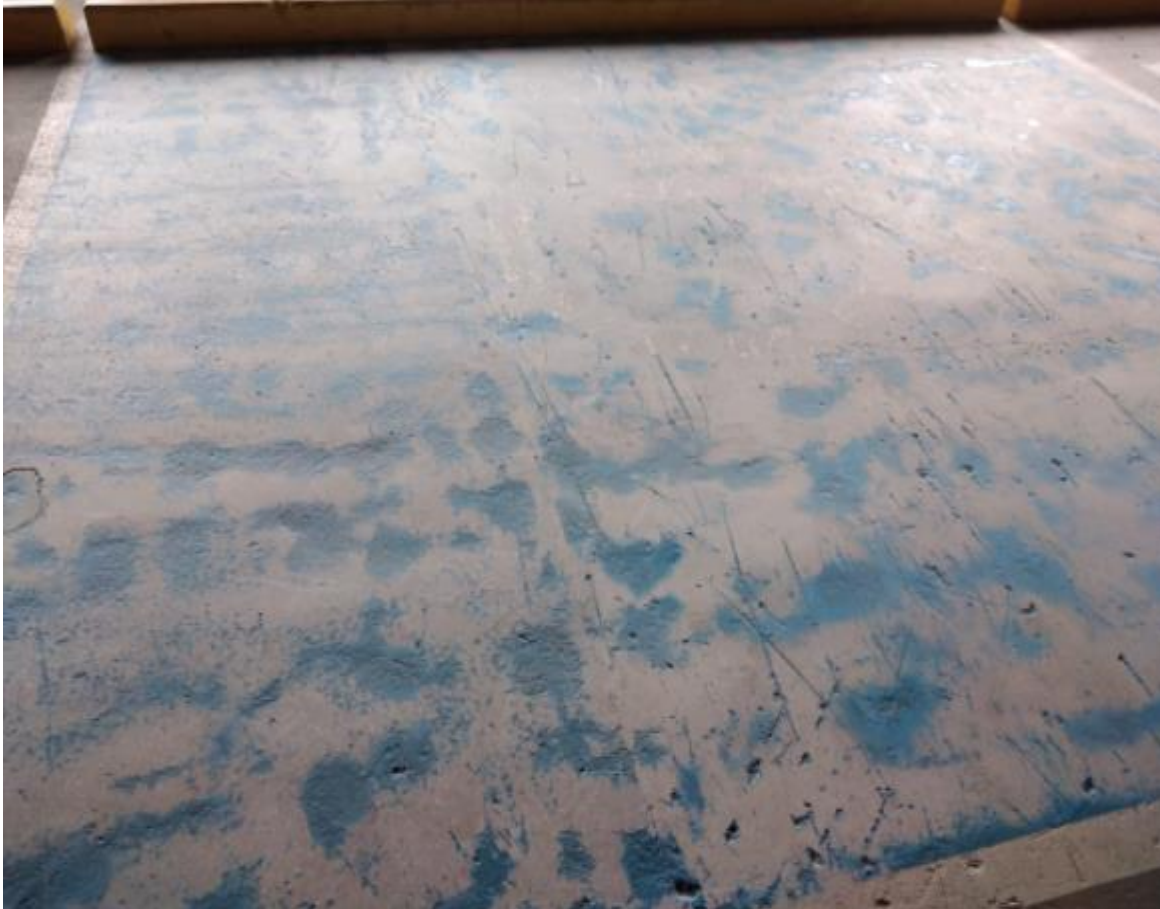
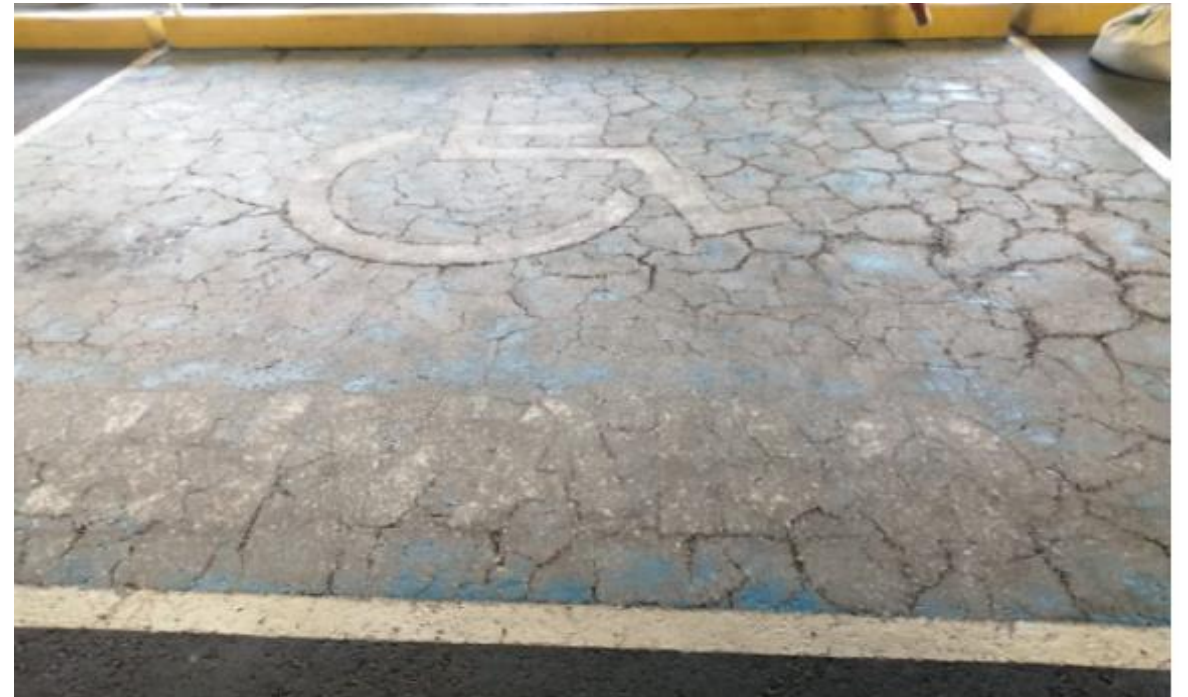
# PREPARACIÓN DE LA SUPERFICIE

Se utilizan métodos mecánicos para pulir la superficie y crear un puente de adherencia entre el sustrato y el sistema a aplicar .

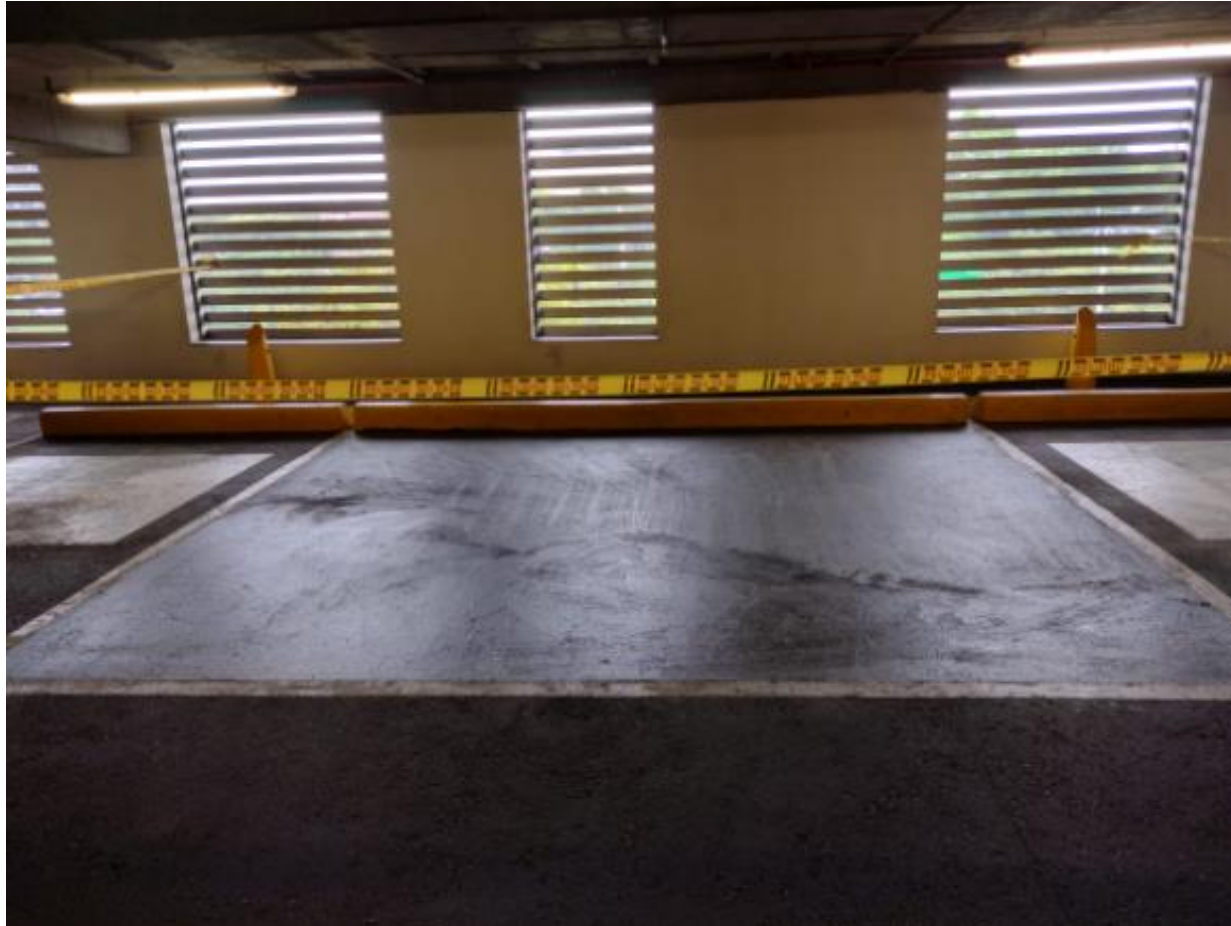
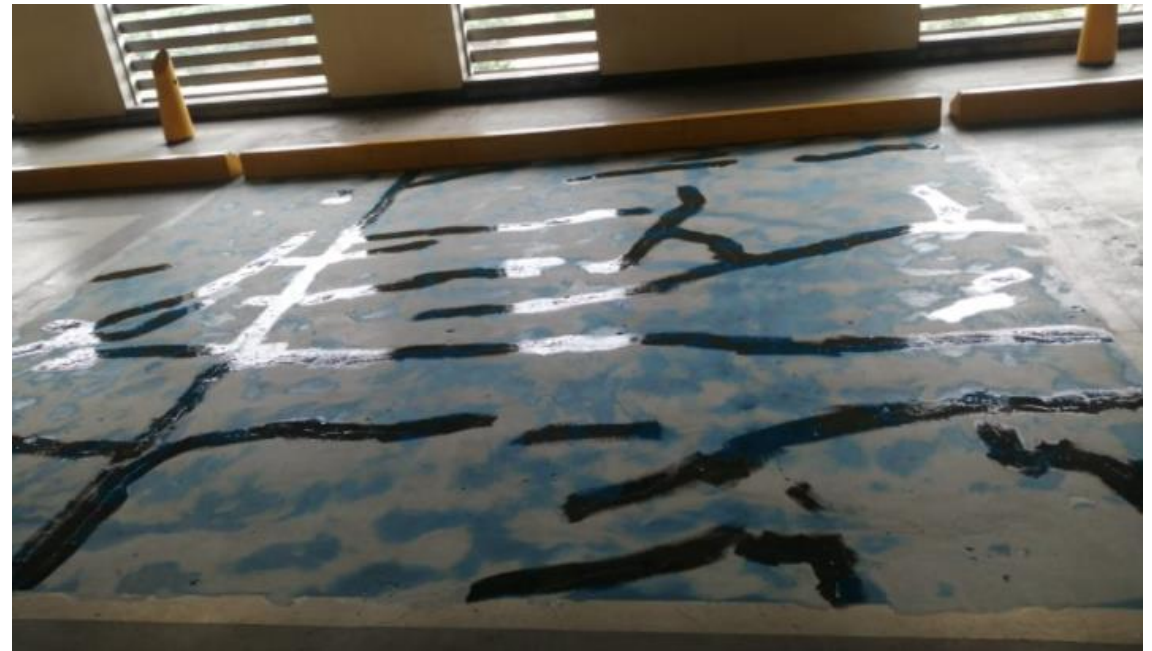
# REPARACIÓN DE GRIETAS Y FISURAS

En las celdas de asfalto se aplicó un mortero de reparación para mejorar la superficie.

Se sellan las discontinuidades encontradas con un adhesivo epóxico de alta resistencia y penetración profunda en grietas en concreto estructural.

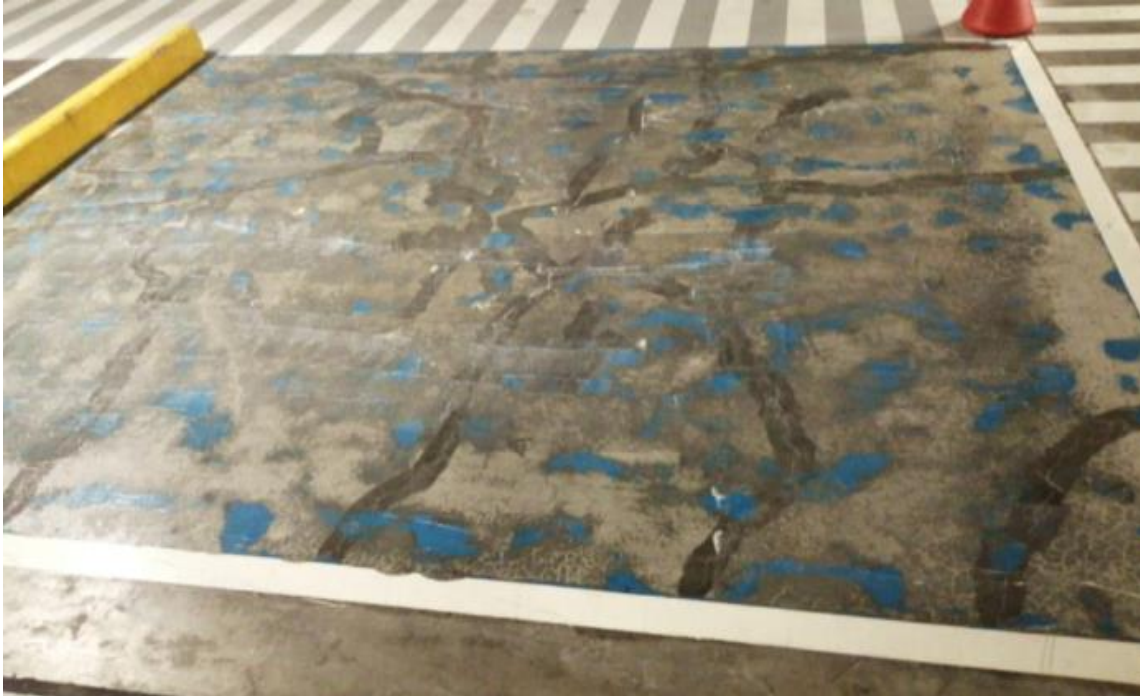
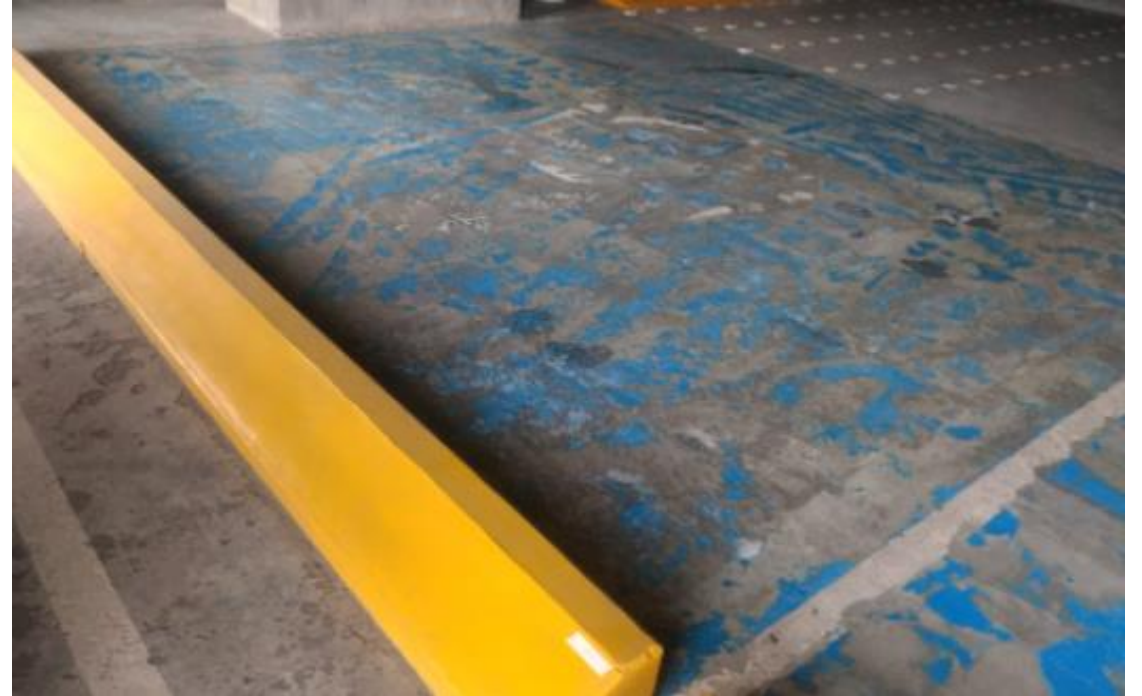
# APLICACIÓN DE IMPRIMANTE

Se realiza la aplicación del imprimante Epoxy Primer para mejorar la adherencia del impermeabilizante y sellar la porosidad del sustrato.

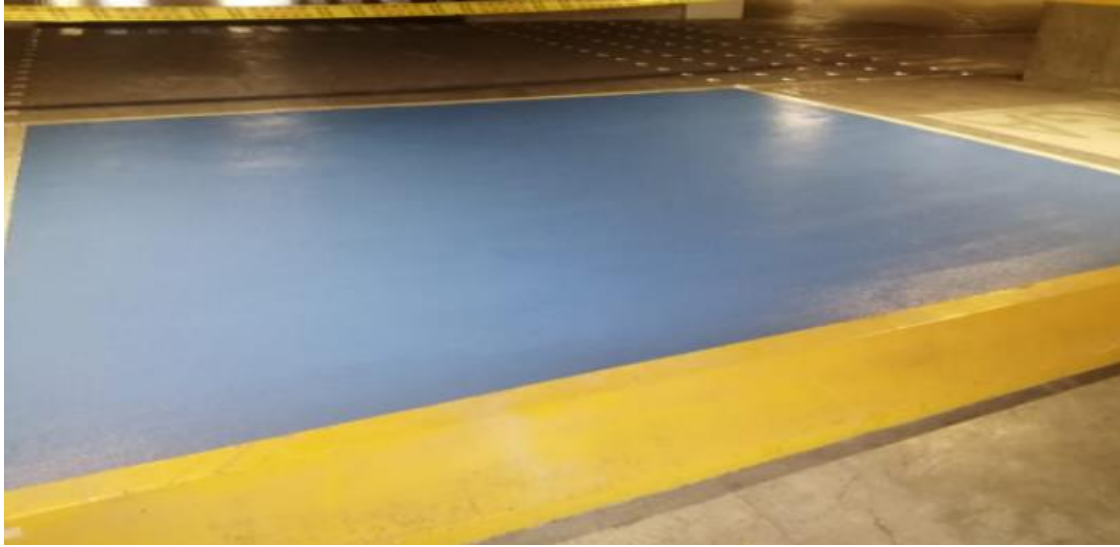
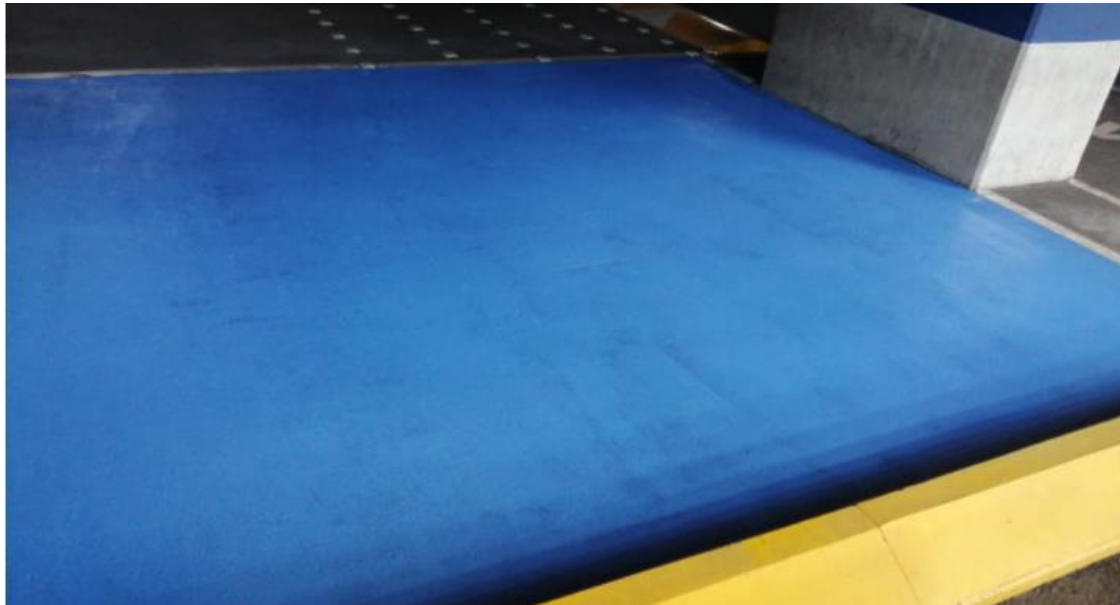
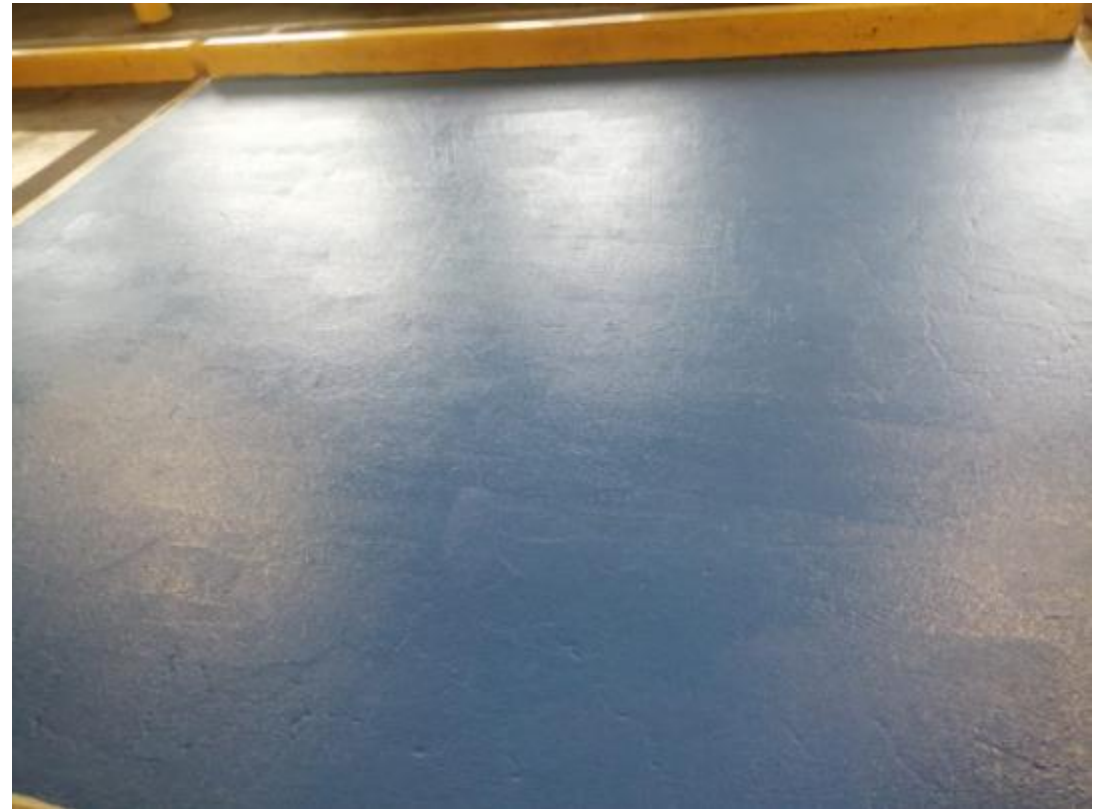
# APLICACIÓN DE STREETBOND

Se aplica revestimiento acrílico epóxico base agua con agregado de sílice seleccionado.
