INFORME FINAL DE OBRA

VELÓDROMO MARTIN EMILIO COCHISE - MEDELLÍN CALLE 47D # 75 - 262

DIRIGIDO A: CORPORACIÓN CORALES DARIO NARANJO DIRECTOR DE OBRA

MEDELLÍN, COLOMBIA AGOSTO 2021

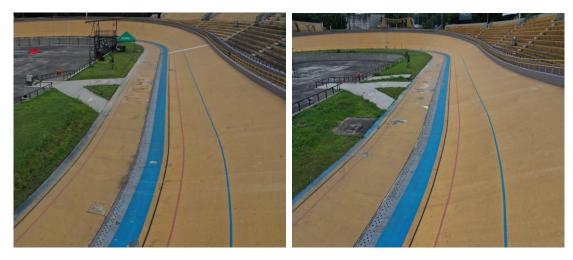
Foto 2. Costado Oriente de la pista

El área a intervenir presenta diferentes lesiones físicas como desprendimiento del material de recubrimiento y sello de juntas de la pista, desprendimiento del sello de las juntas del cárcamo, grietas, fisuras y oquedades.
