INFORME FINAL
REHABILITACIÓN DE CUBIERTA IGLESIA
CLUB CAMPESTRE HACIENDA FIZEBAD
2021

PROYECTO: REHABILITACIÓN DE CUBIERTA IGLESIA

OBRA EJECUTADA POR: IMPERMEABILIZADOS Y REVESTIMIENTOS CONSOLIDADOS S.A.S. (IRC).

HACIENDA FIZEBAD CLUB CAMPESTRE
EL RETIRO, ANTIOQUIA, COLOMBIA.

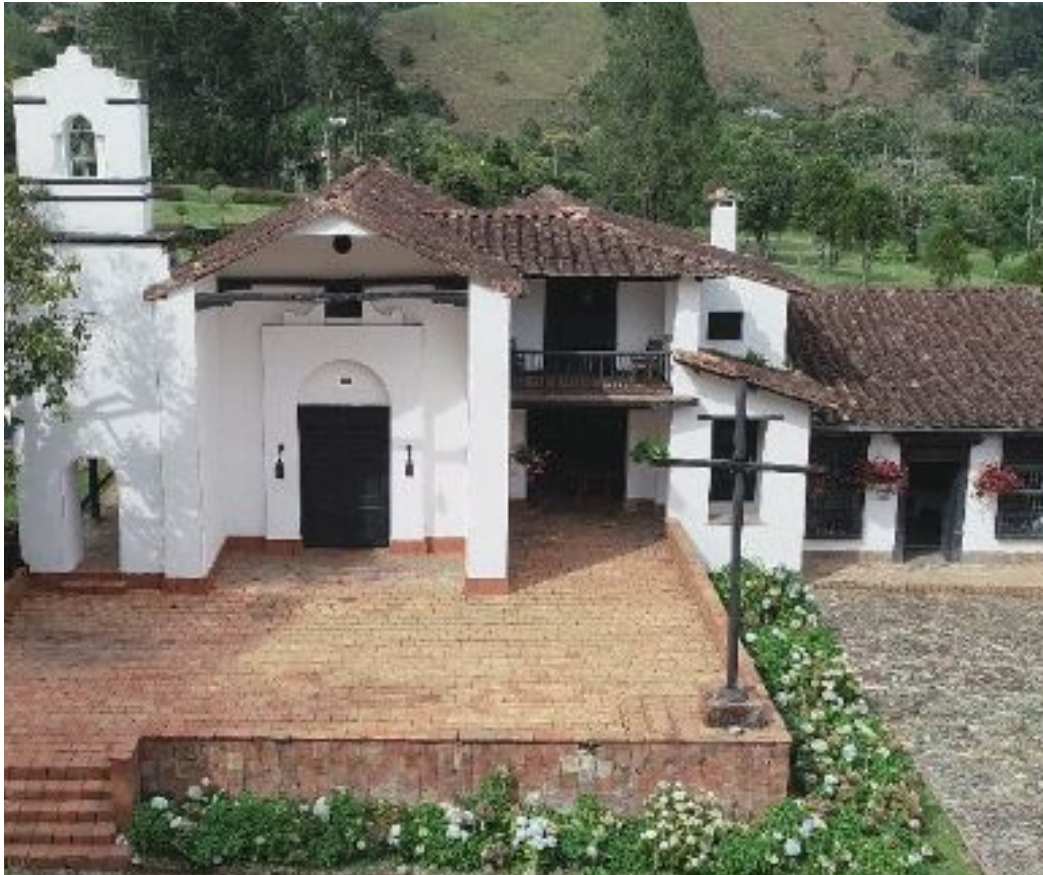
CUBIERTA IGLESIA

La cubierta se disponen sobre una estructura de madera establecida con caballetes y alfardas no aserrada con aleros de aproximadamente 50 cm. Sobre la estructura se observa un sistema de cerramiento de tejas onduladas cerámicas.

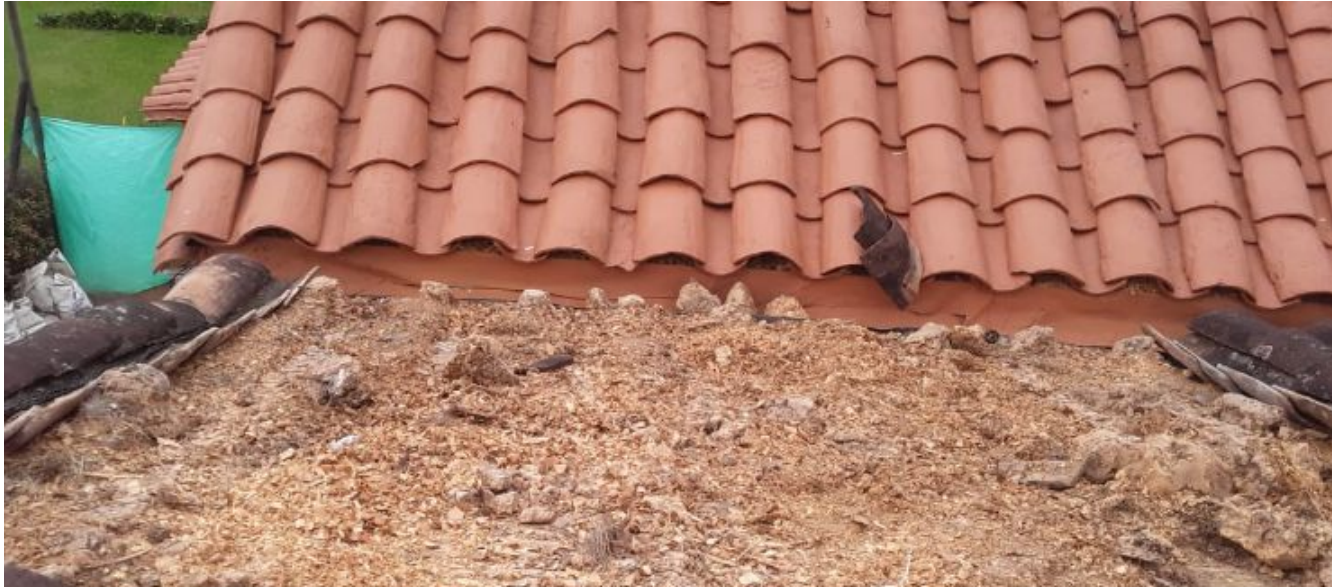
RETIRO Y LAVADO DE TEJAS

Se retiran las tejas de la cubierta para lavarlas con detergente eco amigable. Se recuperan las tejas en buen estado para ser pintadas de color ladrillo y se reemplazan las afectadas.

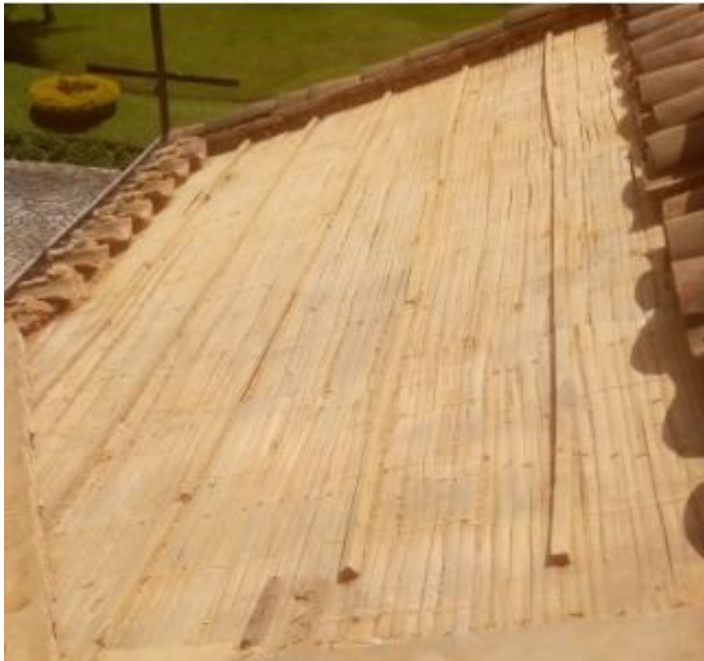
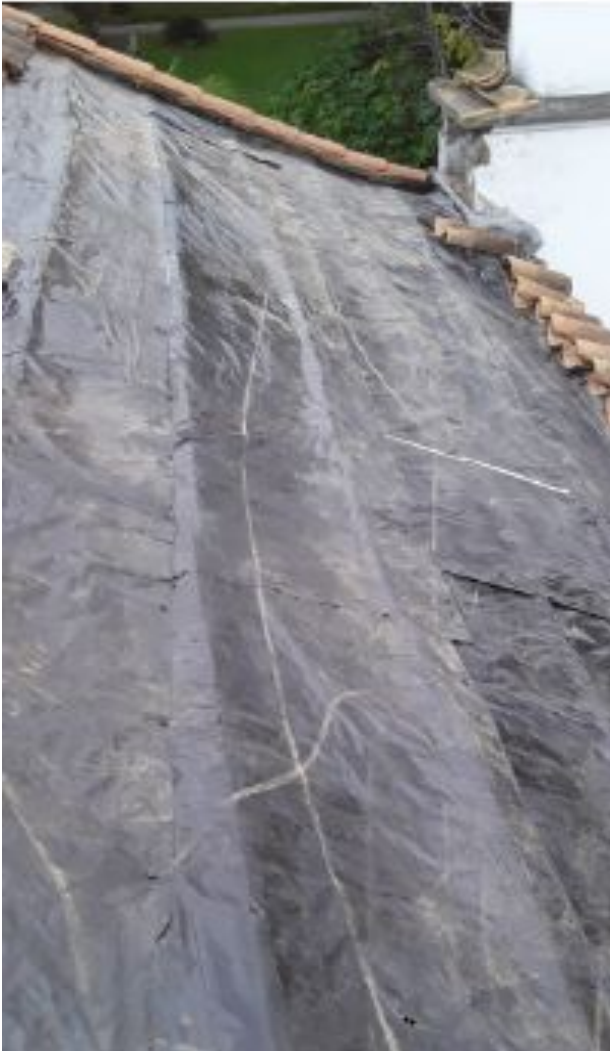
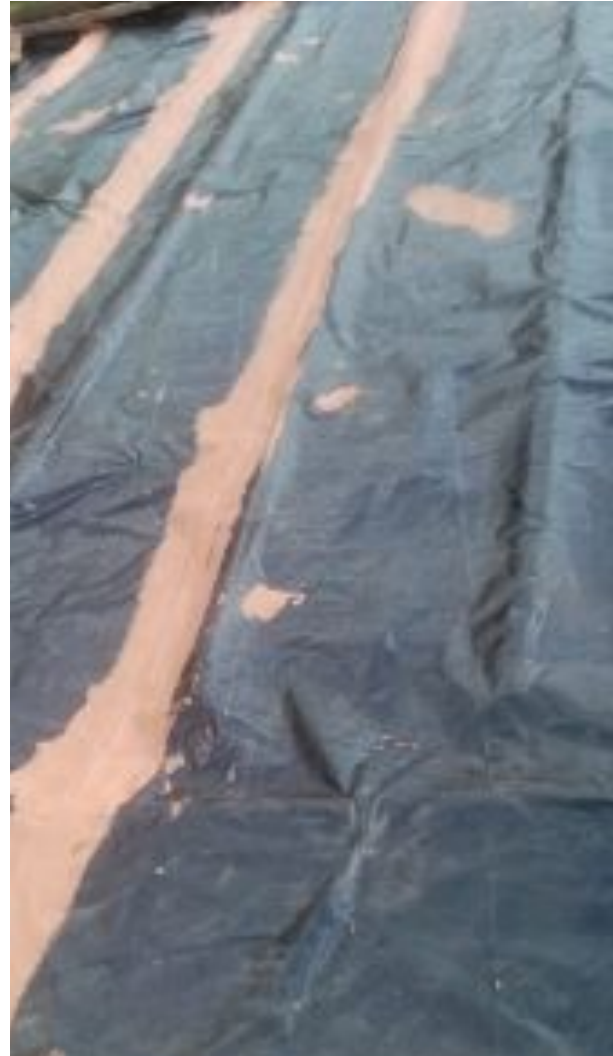
LIMPIEZA DE LA SUPERFICIE DE LA CUBIERTA

Se retira el aserrín y el material arcilloso que estaba en la cubierta para proceder a instalar el manto asfáltico.

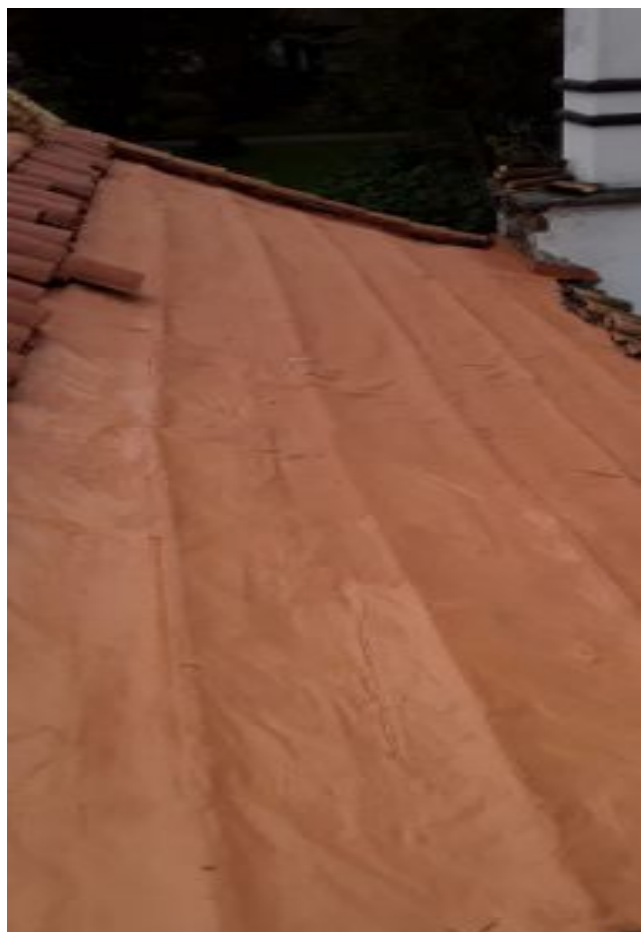
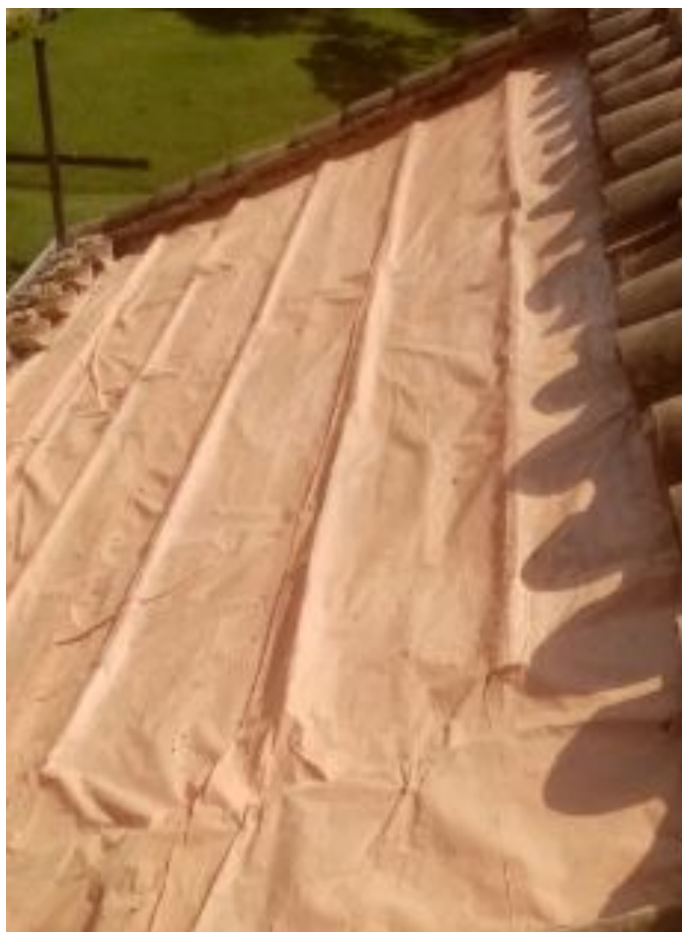
INSTALACIÓN MANTO ASFÁLTICO

Una vez la cubierta se encuentre en condiciones óptimas, se procede a la instalación del manto asfáltico. Se refuerza las uniones del manto con malla de poliéster y Roofmate.

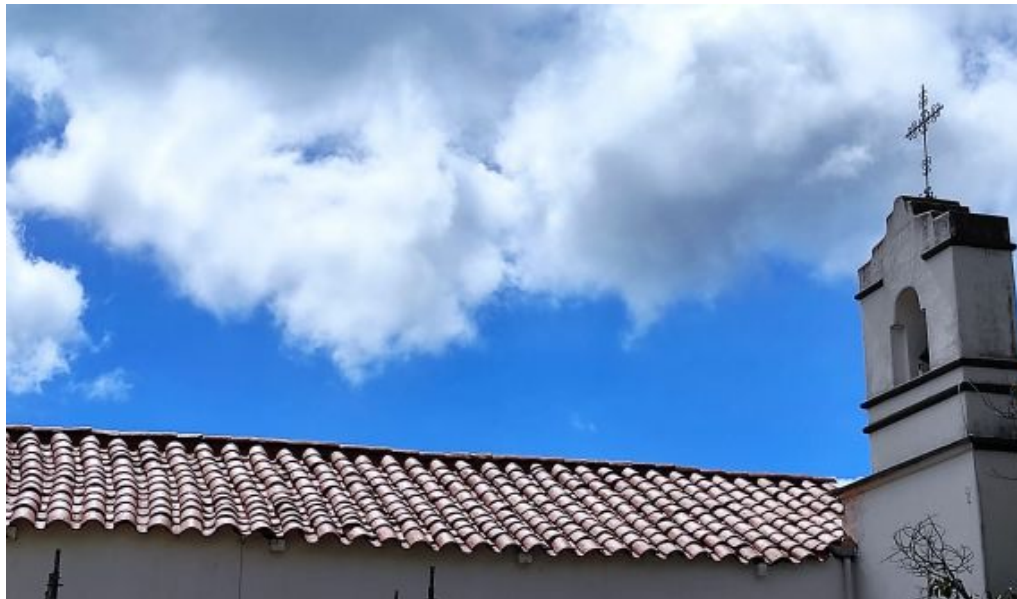
COLOCACIÓN DE TEJA

Se colocan las tejas nuevas y recuperadas sobre la cubierta ya impermeabilizada.
